Rehabilitación de escombreras en  
el tramo minero del río Cúa  
(Fabero, León)

TRABAJO DE FIN DE MASTER

Alcalá de Henares, a 13 de septiembre de 2013

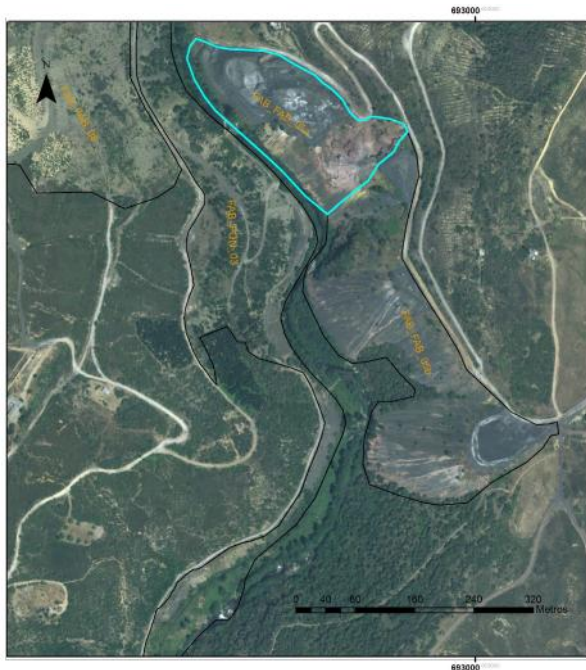
Figura 11. *División de la escombrera FAB\_FAB\_05.*

dos partes, una correspondiente a la zona de lavadero (*FAB\_FAB\_05a*) y otra de mayor pendiente (*FAB-FAB\_05b*) (Fig.11).

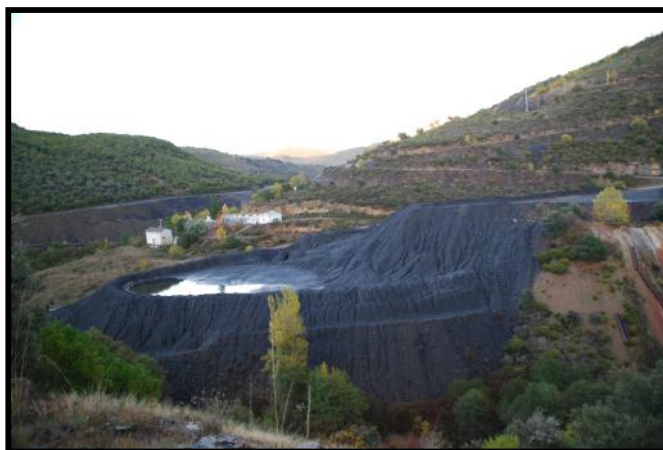
Figura 13. **Vista de la zona de lavadero**  
*(FAB\_FAB\_05 a).*

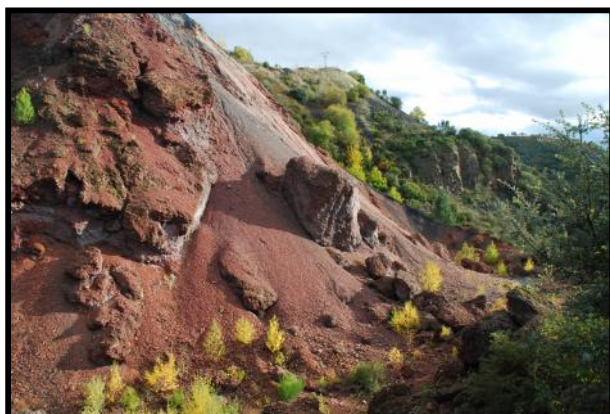
De manera general se observa que aunque no haya existido ninguna labor de restauración, y la falta de suelo se haga notable a simple vista, existen zonas con vegetación parcial, que consta de gramíneas y algún ejemplar de encina y pino (Fig.16 y 17).

Figura 16. *Detalle de vegetación estableciéndose*

La escombrera sufrió procesos de autocombustión en el pasado. Como muestra de ello se encuentran materiales conglomerados (Fig 19) y deslizamientos en ladera como los que se observan en las Fig 16. Actualmente no existe riesgo de autocombustión.

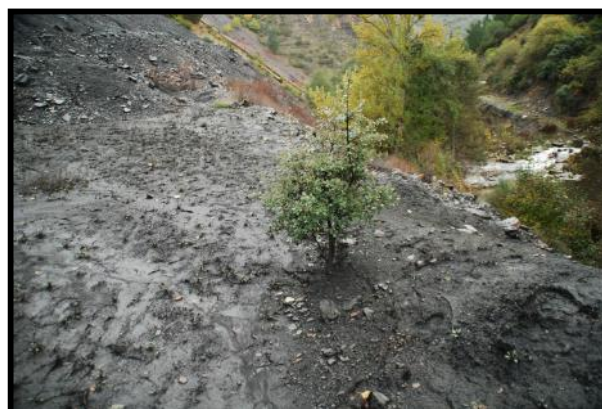
Figura 17. *Encina sobre terreno con muestras de inestabilidad.*

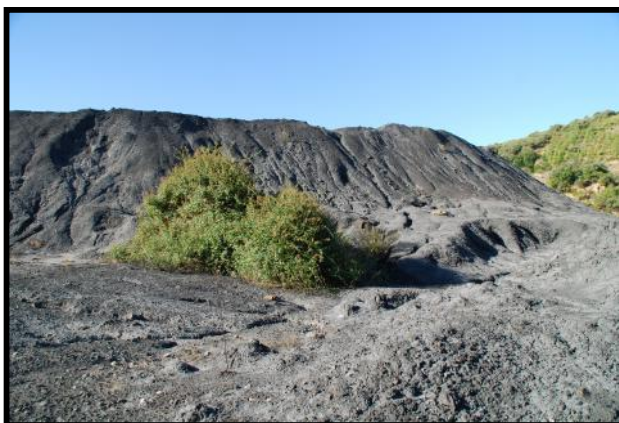
distintas y granulometrías variables, por lo que de entrada pueden plantear problemas físicos para la implantación de vegetación. Se observa (Fig. 18) una gran cantidad de surcos o cárcavas, prueba de la fuerte erosión hídrica que presenta el terreno. También hay restos de erosión laminar y diferentes formas de acumulación del material erosionado.

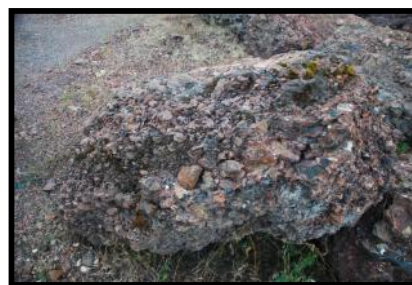
**Figura 19. Detalle de "conglomerado" producto de los procesos de autocombustión.**

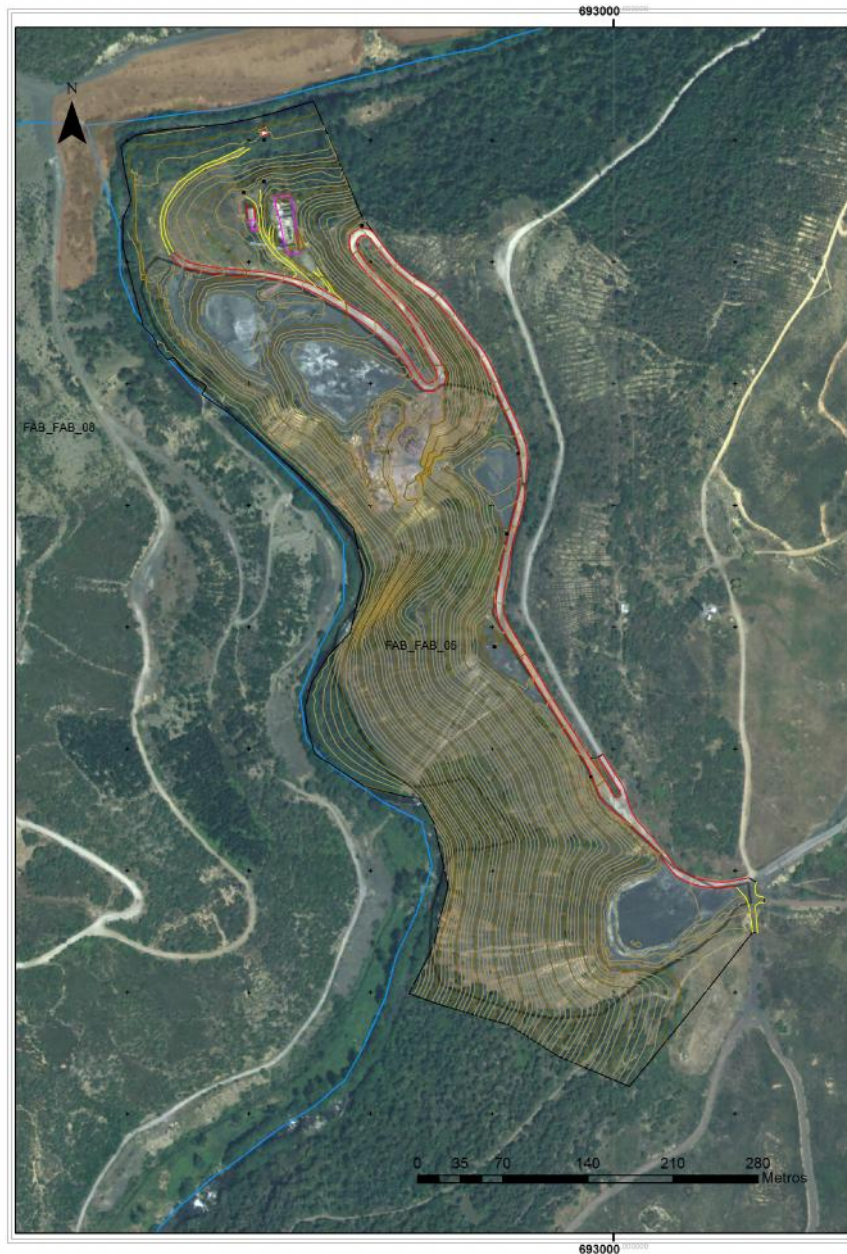
Para poder estudiar a fondo la morfología del terreno y decidir las actuaciones o no sobre ésta, se llevó a cabo un levantamiento topográfico (Fig.20 y Anexo 6).

Figura 20. **Levantamiento topográfico de la escombrera FAB\_FAB\_05 con imagen PNOA. Ver mayor detalle en Anexo 6.**

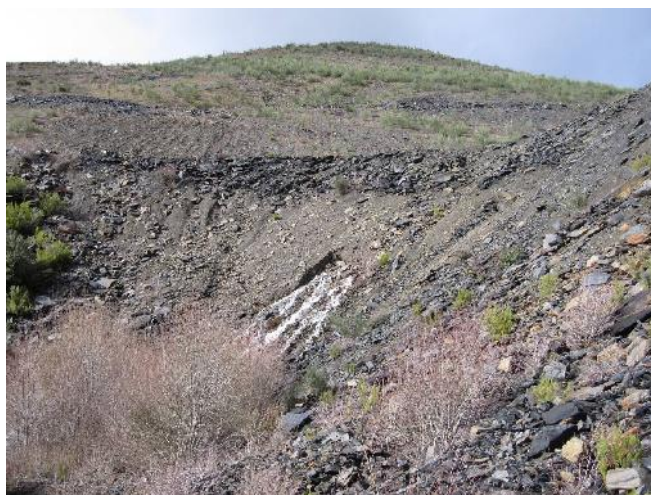
Aunque se hizo la restauración en berma-talud, en los taludes restituidos se aprecia erosión laminar y en los que tienen más pendiente cárcavas, como muestra de la precariedad de la actuación. Y más preocupante es la erosión remontante que se aprecia en la zona donde afloran las aguas del arroyo que provoca el deslizamiento masivo de materiales (Fig.25). Sin actuación sobre esta parte del terreno, estos acabarían precipitándose en el lecho del río Cúa provocando represamiento y eventuales inundaciones.

Figura 25. ***Erosión remontante en el afloramiento de las aguas del arroyo Fuente Lamocos.***

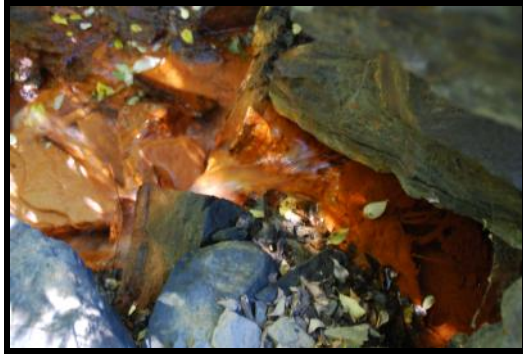
El agua circulante por el interior de la escombrera tiene un pH extremadamente ácido (2,0-2,9), en el que son solubles muchos metales, particularmente Fe y Al. En las surgencias el agua circula para encontrarse con el aporte de otras corrientes que hacen que el pH aumente por encima de 4, propiciando la precipitación del hierro en forma de oxihidróxidos, con sus característicos tonos rojizos (Fig. 26).

Figura 26. *Precipitados de hierro en el arroyo Lamocos.*

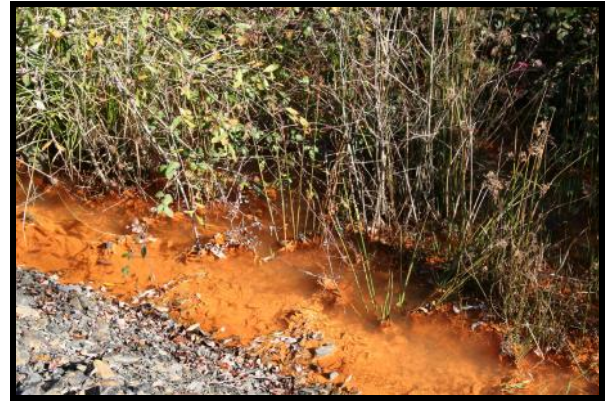
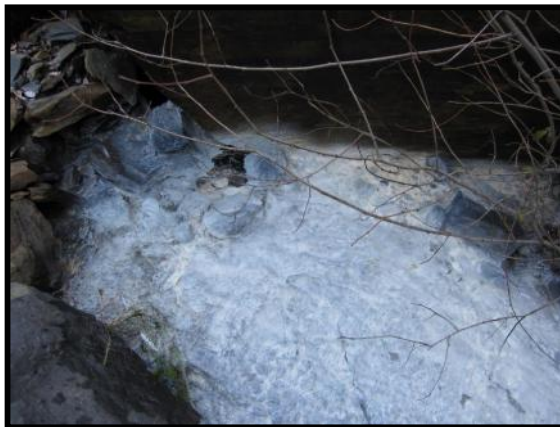
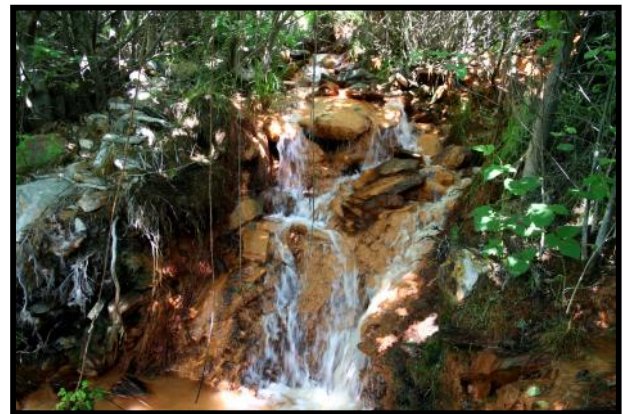
Como se expuso, el arroyo sale al exterior de la escombrera por varios puntos a pocos metros de la desembocadura en el Cúa. Aquí se ha observado como el agua tiene un aspecto lechoso (debido al aluminio) y pH 3.8-4.8. Las surgencias afloran directamente sobre el río Cua que con su elevado caudal y un pH dentro del intervalo 6,5- 6,9, hace que aumente rápidamente el pH, induciendo la formación de precipitados de oxi-hidróxidos de aluminio, de aspecto blanquecino (Fig.27 y 28).

Figura 27. *Lixiviados de oxi-hidróxidos de aluminio. Arroyo de la Fuente Lamocos.*

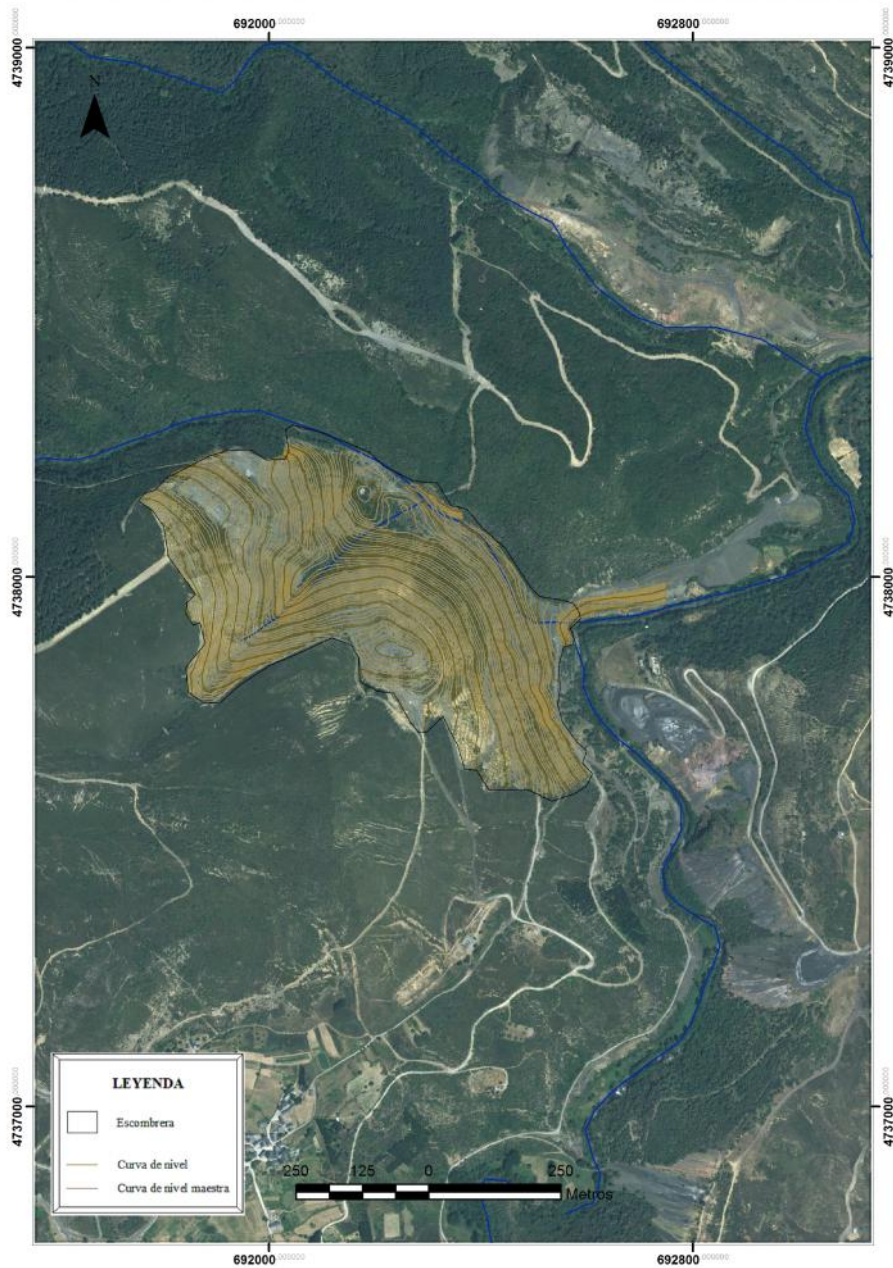
Para poder estudiar a fondo la morfología del terreno y decidir las actuaciones o no sobre esta, se llevó a cabo un levantamiento topográfico (Fig.29 y Anexo 6).

Figura 29. **Levantamiento topográfico de la escombrera FAB\_FAB\_10 con imagen PNOA. Anexo 6.**

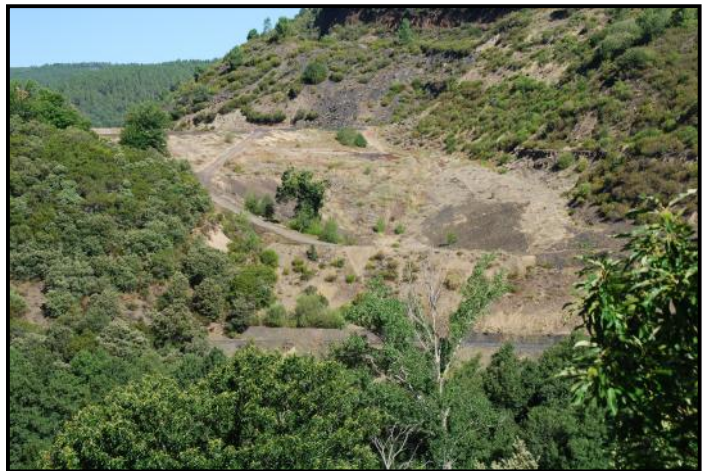
**Figura 33** Escombrera FAB\_FAB\_10.

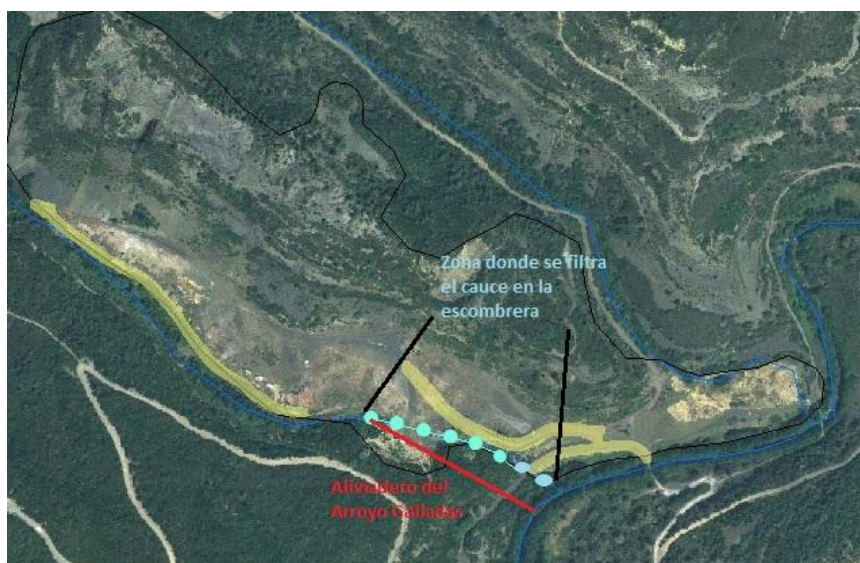
Como se esquematiza en la Fig. 34, la escombrera posee un canal de hormigón que tienen por finalidad servir de aliviadero al valle en caso de fuertes avenidas o grandes lluvias, a fin de que estas aguas no se filtren junto con las del arroyo al interior de la escombrera, provocando corrimientos de tierras y estériles. Este aliviadero se encuentra entubado en su tramo final. Sin embargo, se ha podido observar in-situ como el agua se filtra en su totalidad no cumpliendo su función el canal artificial.

Figura 34. **Croquis de la desembocadura del arroyo de las Galladas en el río Cúa.**

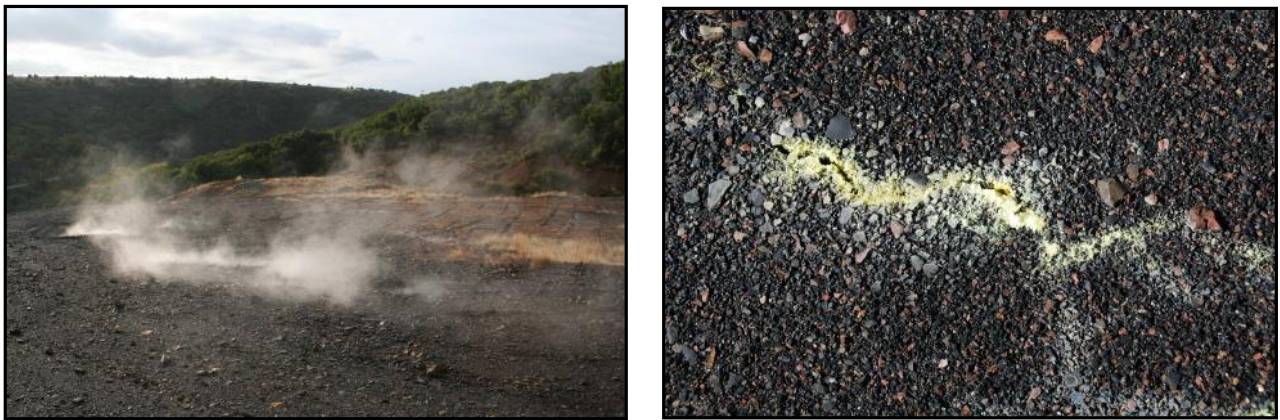
Existe un evidente proceso de combustión espontánea del carbón en la escombrera marcado por un fuerte olor, acumulación de cristales de pirita en las grietas y vapor visible sobretodo en episodios de lluvia (Fig.35).

Figura 35. *Imágenes del proceso de autocombustión que sufre la escombrera de las Galladas. A la izquierda se distingue el detalle de los cristales de azufre saliendo de una grieta del terreno.*

Al igual que en la anterior escombrera no se ha realizado un estudio de estabilidad propiamente dicho. *In-situ* se observaron diferentes muestras de erosión destacando las grietas y socavones provocados por los procesos de autocombustión actualmente activos.

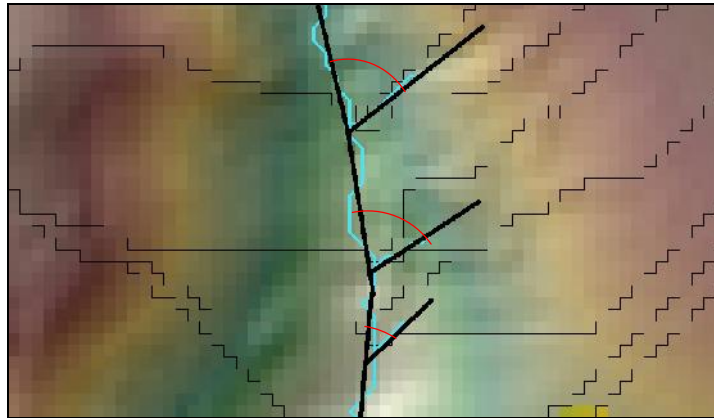
*Dato: 90- = 30°*

**Figura A 3. Ejemplo de la medida del ángulo de intersección entre canales principales y secundarios**

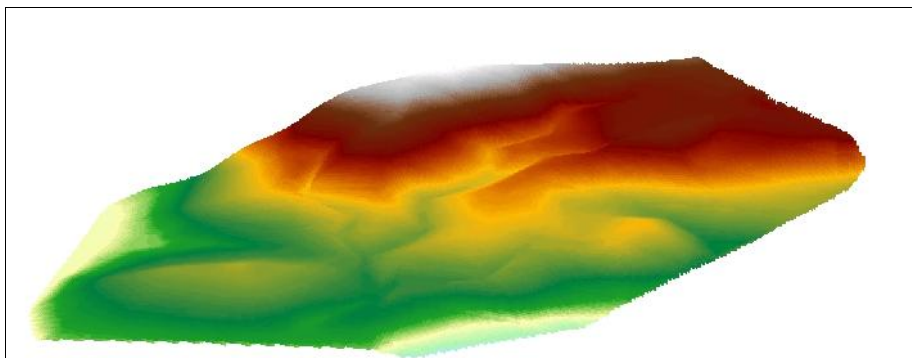
**Figura A 11. Representaciones 3D de la reconstrucción geomorfológica de la Escombrera FAB\_FAB\_05 a.**
